Doc. 06 GTGM-IPA, Informe Campaña BOAU-01-2017

Preparación de instrumental en Puerto Belgrano-

Campaña de prueba Cañón Mar del Plata

31 de marzo - 12 de abril de 2017

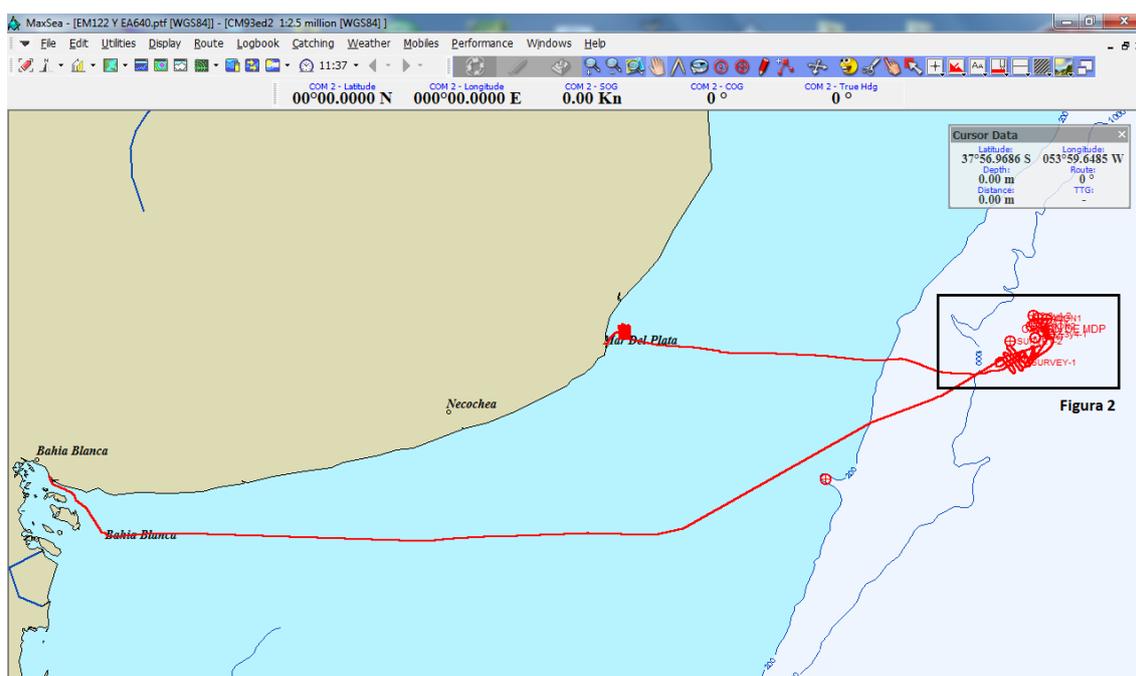
Figura 1: Mapa de la costa de Buenos Aires. La línea roja indica la navegación del BOA durante esta campaña.

El presente informe refleja las actividades realizadas por el equipo de geólogos perteneciente al GTGM (Grupo de Trabajo de Geología Marina) en el Buque Oceanográfico Austral (BOA) entre los días 31 de marzo y 12 de abril de 2017. Inicialmente el buque se encontraba en la base naval de Puerto Belgrano (Figura 1), en dique seco, mientras se instalaba la sonda batimétrica EM 122, y se realizaban mediciones del casco del barco, entre otras actividades llevadas a cabo por técnicos enviados por las compañías Kongsberg y Parker.

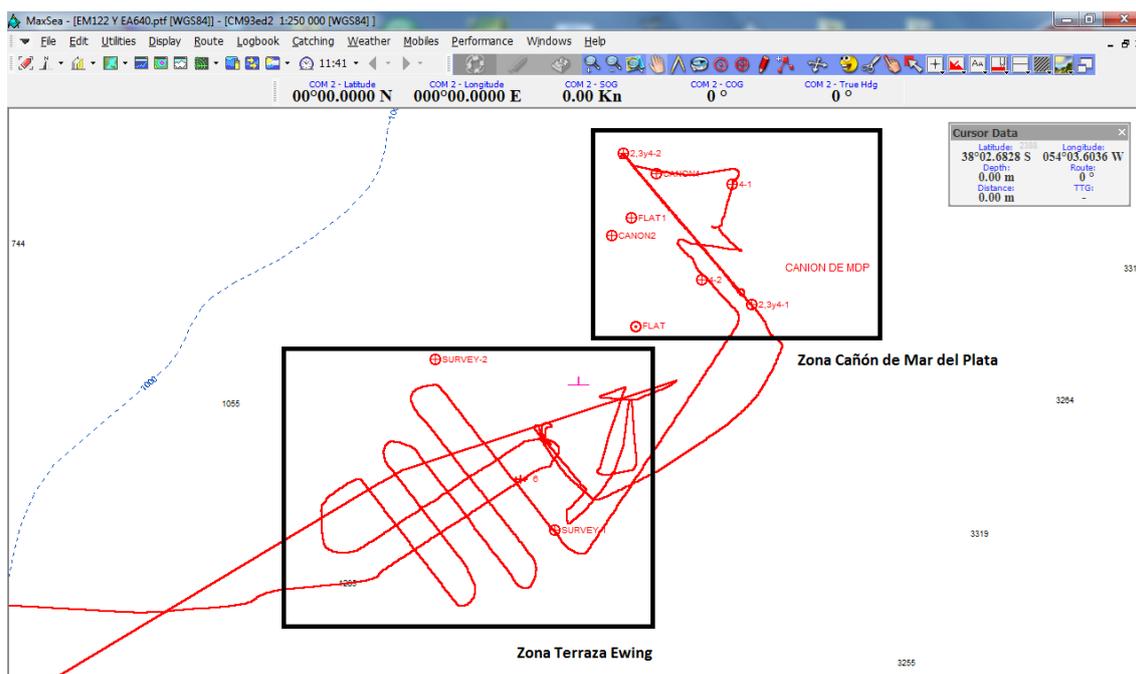
Figura 2: Mapa indicando los dos sectores principales donde se adquirieron datos. Ver ubicación en Fig. 1

En resumen, la adquisición de datos se daría en dos sectores: el cañón Mar del Plata, y la Terraza Ewing (zona 2).

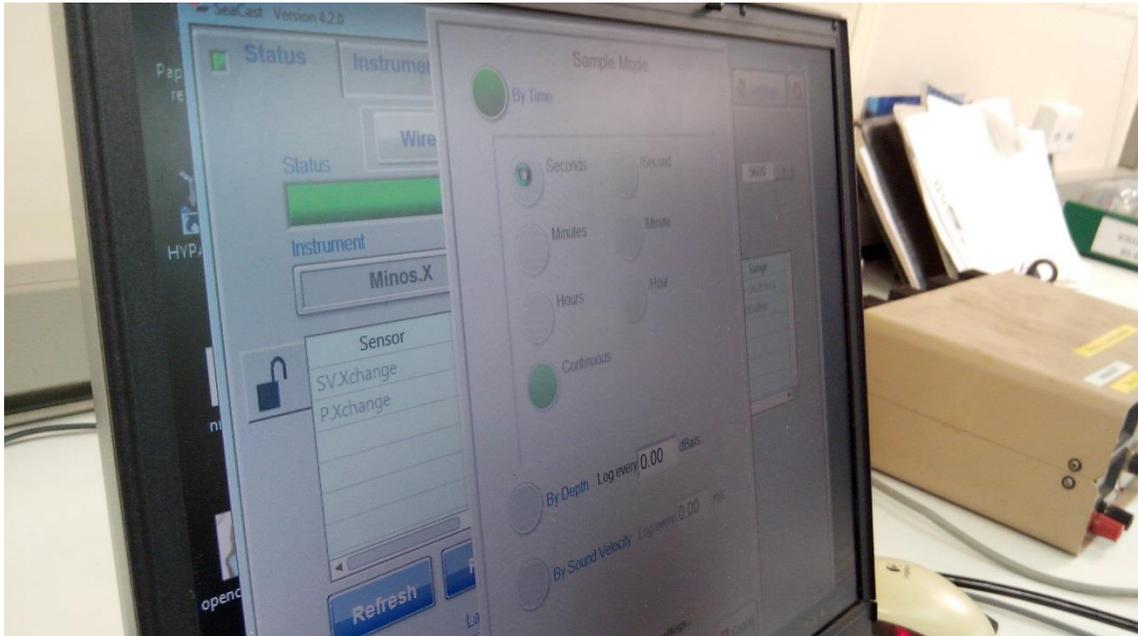
Figura 3: Menú para settear el SVP.

Lo primero que debe hacerse antes de utilizar el SVP, es configurarlo en una computadora para determinar la frecuencia de medición del equipo. Lo recomendable es cada 0.5 metros. NO se recomienda la opción medición continua ya que genera demasiados datos, por lo cual el tiempo de descarga de los datos a una computadora es excesivo.

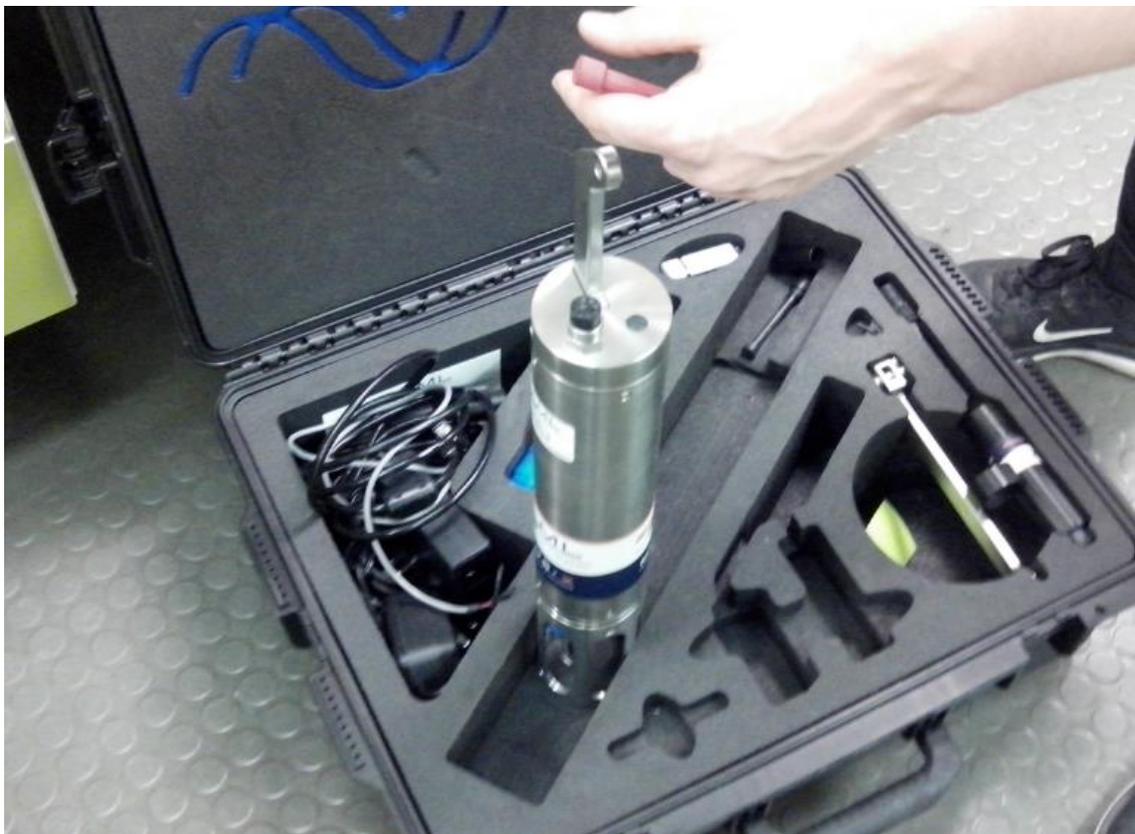
Figura 4: Imagen del equipo en su maletín con las cables.

La puesta en funcionamiento del equipo es muy sencilla, sólo se debe colocar el pin rojo en el interruptor, una vez colocado el equipo comenzará a medir con las indicaciones programadas cuando ingrese al agua.

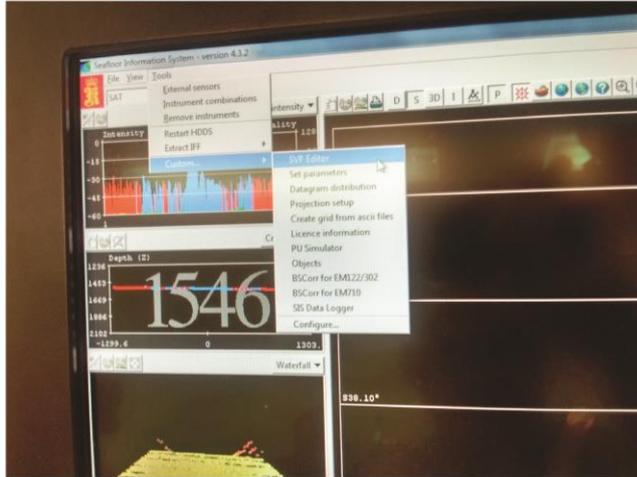
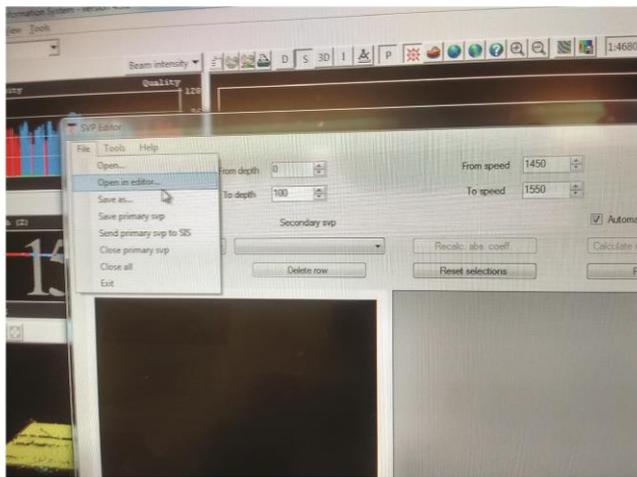
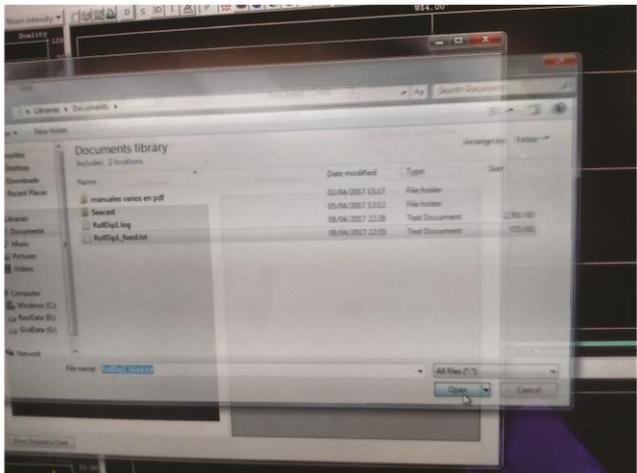
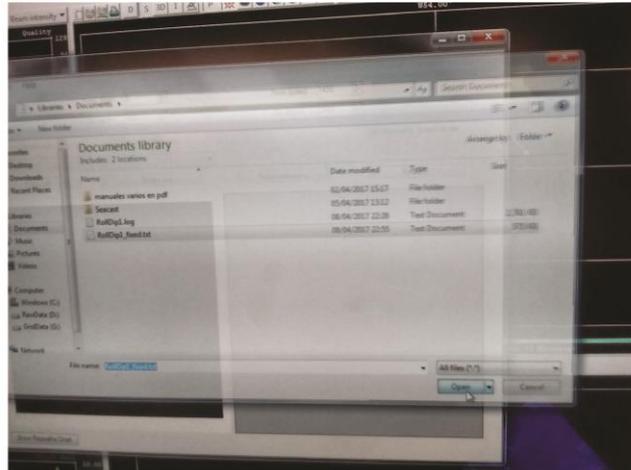
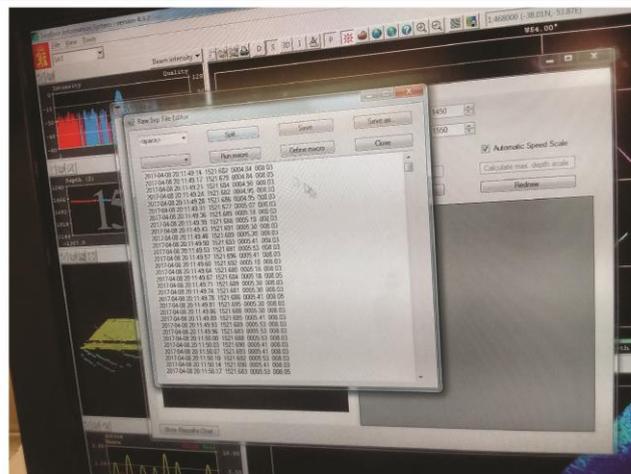
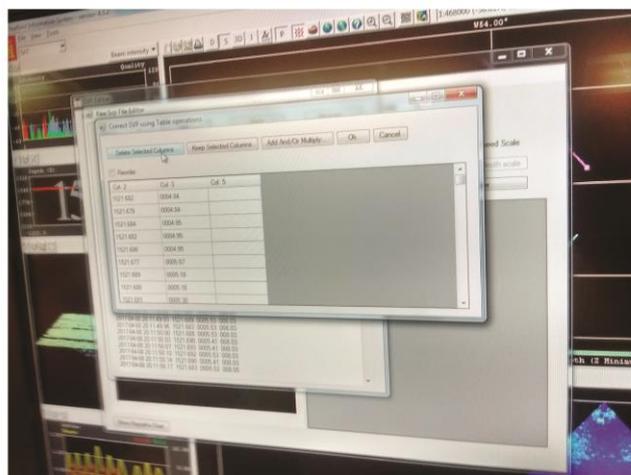
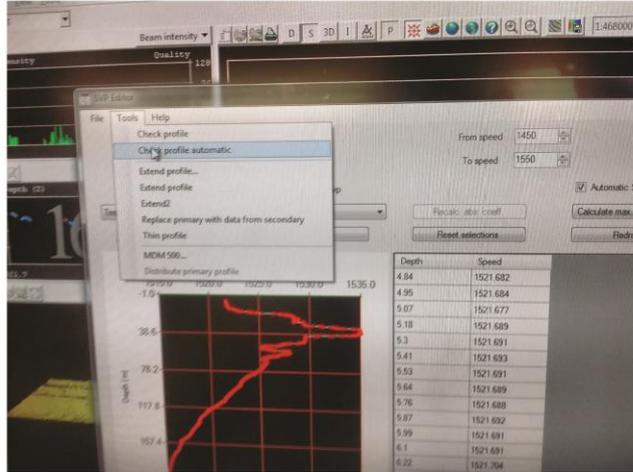
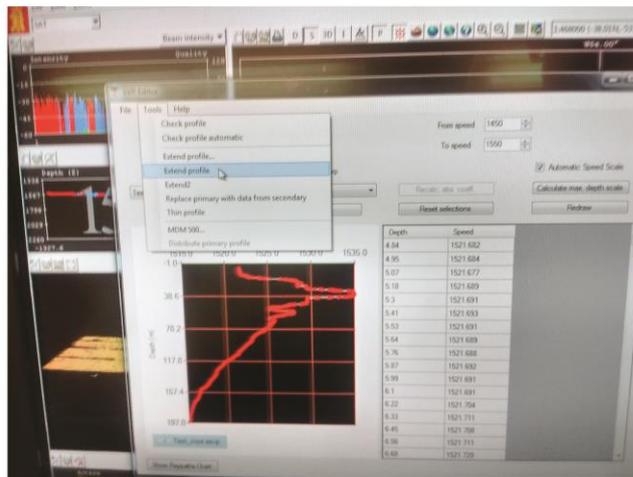
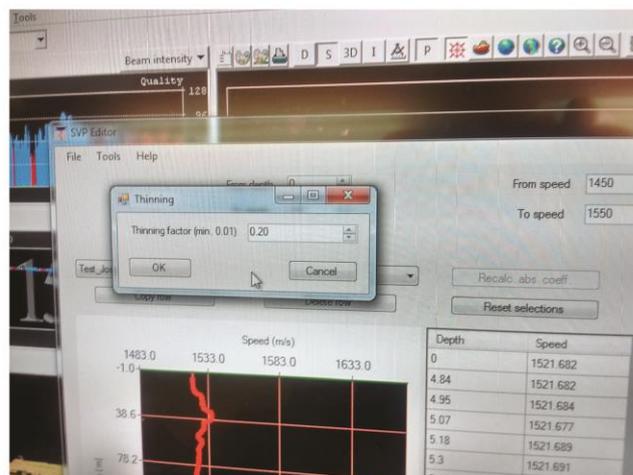
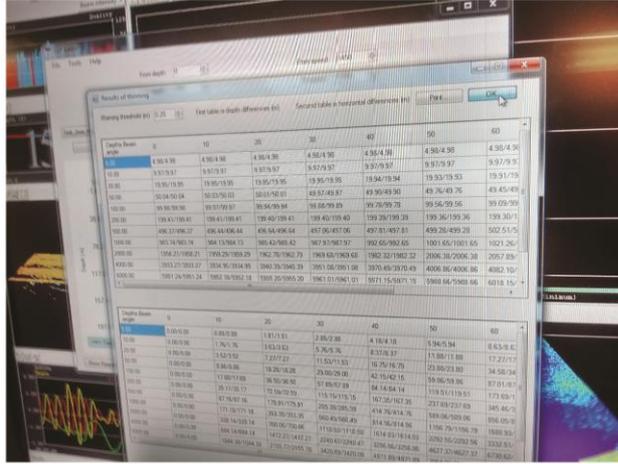
A continuación, se presenta gráficamente cómo cargar la información obtenida con el SVP en el software que controla la adquisición de datos de la zona multihaz:
